# 低密度钢连杆锻造微裂纹分析

## Analysis on cracking of the low density steel during forging forming process

**Abstract:** 低密度钢是近几十年汽车零部件用钢的研究热点,也是汽车轻量化的发展趋势。连杆作为发动机动力输出的关键零部件之一,直接影响和决定了发动机的耐久性和可靠性。本文通过微观组织、断口形貌观察及热塑性研究,对Fe-22Mn-9Al-0.6C低密度钢在连杆锻造过程中产生的微裂纹进行分析。发现其锻后组织为奥氏体和长条状的 $\delta$ -铁素体。因此,锻造时 $\delta$ -铁素体和 $\gamma$ 两相界面产生的应力差较大,使两相界面开裂。同时当锻造温度降至850~900℃时,由于形成了硬而脆的B2结构的(Fe, Mn)Al相,热塑性降低,从而导致连杆大头端与小头端产生微裂纹。

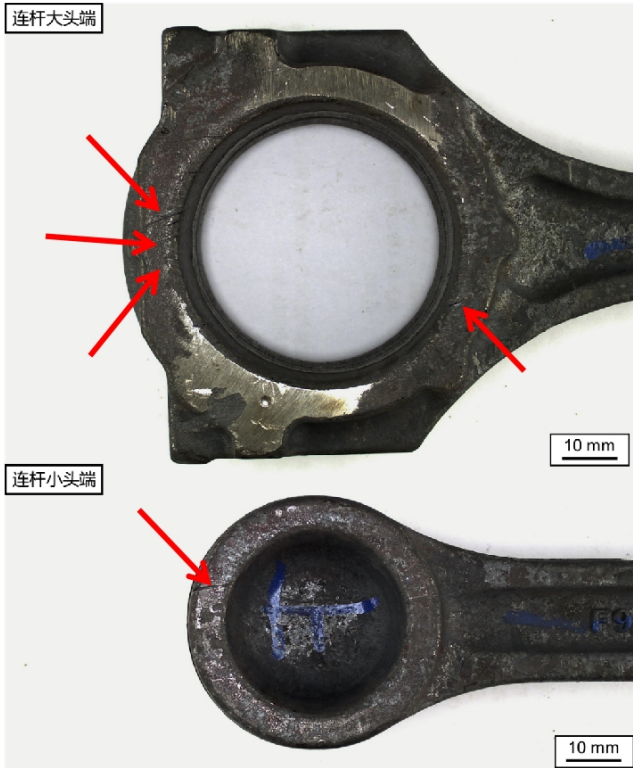
Fe-22Mn-9Al-0.6C 低密度钢在连杆锻造成型过程中大头端、小头端产生了裂纹，如图 1 所示。详细的锻造工艺参数见表 1。

图 1 连杆毛坯件大头端、小头端

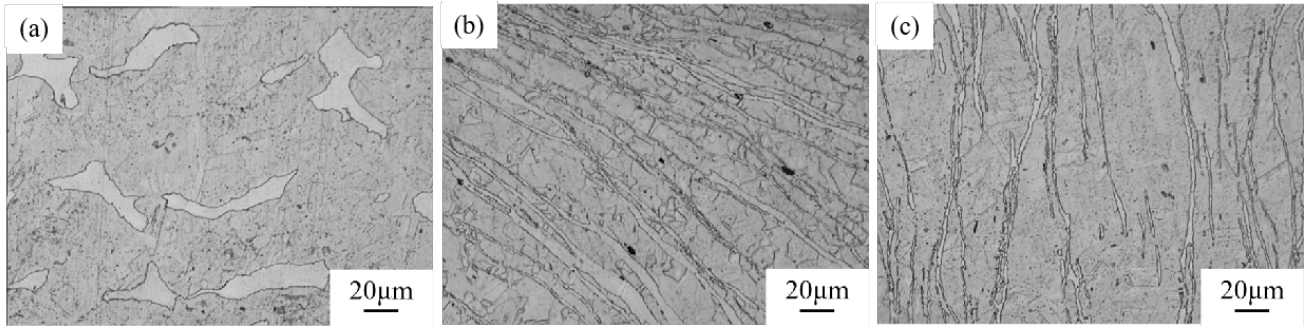
图 2 分别是 Fe-22Mn-9Al-0.6C 低密度钢连杆大头端和小头端的微观组织的 OM 图片，其中(a)为原始组织，(b)为大头端组织，(c)为小头端组织。从图 2 中可以发现，大头端和小头端的为奥氏体+少量长

条状  $\delta$ -铁素体；由于热变形程度深，导致  $\delta$ -铁素体长宽比增加，多以细长条或颗粒状分布，而奥氏体比原始组织更为细小，这是由于热变形过程中的再结晶行为受到  $\delta$ -铁素体的约束，抑制奥氏体晶粒长大。

图 2 (a)原始组织；(b)大头端组织；(c)小头端组织；

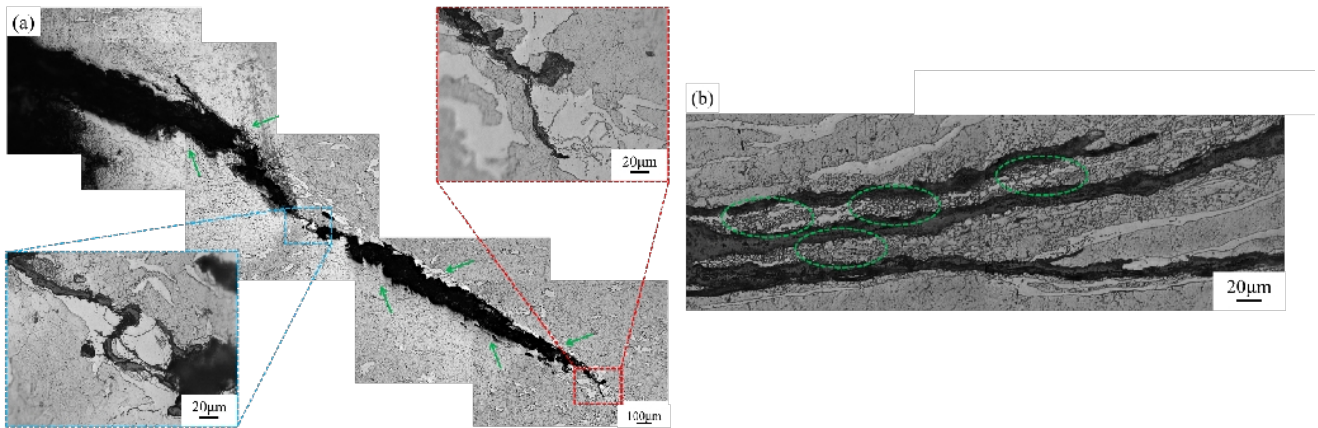
图 3 是 Fe-22Mn-9Al-0.6C 低密度钢连杆大头端和小头端的裂纹形貌 OM 图片，红色方框为裂纹尖端的局部放大图，蓝色方框为裂纹扩展区的局部放

大图，绿色箭头均为裂纹周围存在的  $\delta$ -铁素体。从图 3 中可以看出，起裂位置位于  $\delta$ -铁素体与奥氏体相界处，另外，还发现裂纹更易沿着相界面扩展。图 3(b) 中绿色圆圈中的颗粒为析出相。

图 3 (a)大头端裂纹；(b)小头端裂纹

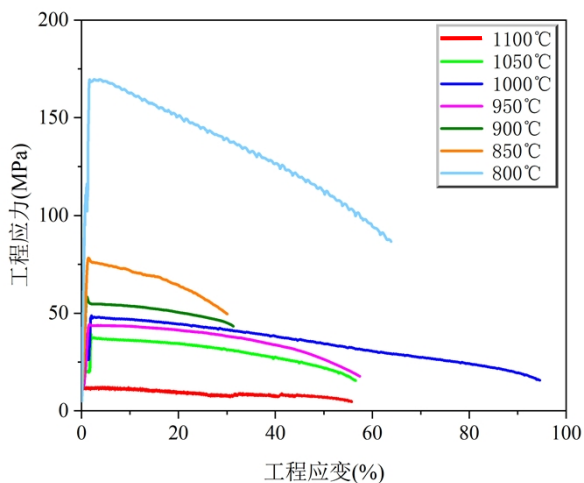
图 4 800℃~1100℃ 下的工程应力-应变曲线

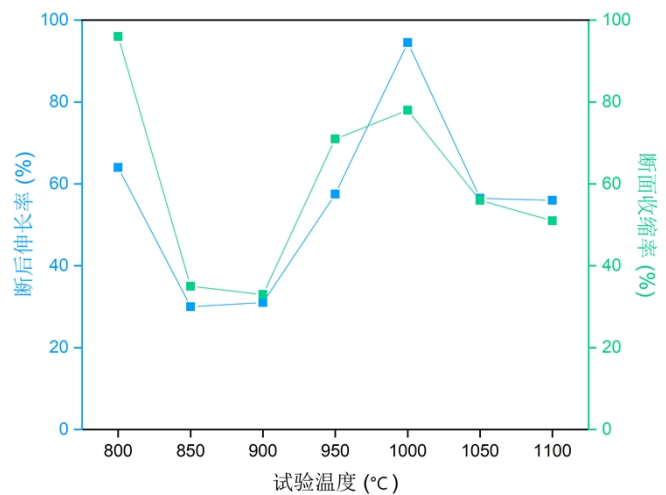
图 5 为断后伸长率和断面收缩率与试验温度的关系图。从图中可以看出，在 900℃ 和 850℃ 时，塑性降低。

图 5 断后伸长率和断面收缩率与试验温度的关系图

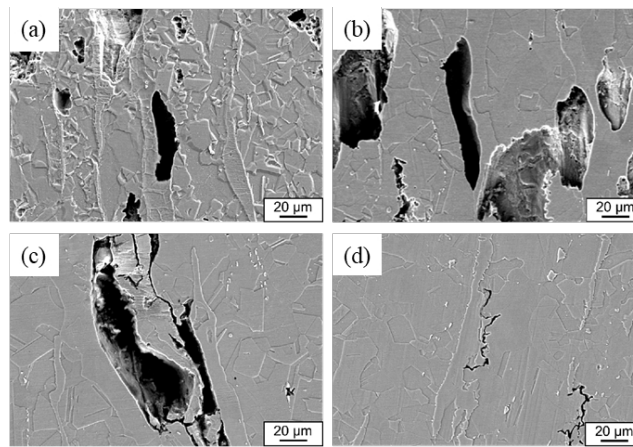
图 6 为 Fe-22Mn-9Al-0.6C 低密度钢在不同实验温度下的热拉伸断口截面组织，从图中可以看出裂纹基本在奥氏体和铁素体晶界及铁素体晶内扩展，这表明 B2 相在晶界沉淀，造成局部应力集中，然后产生微裂纹。在变形过程中，这些微裂纹会沿着晶界和铁素体晶内传播，最终导致裂纹的产生。同时热拉伸断口周围的晶粒随着温度的上升发生了晶

粒细化，出现了很多细小的晶粒。

图 6 热拉伸断口试样横截面组织微观形貌 SEM 图：(a)900 °C，(b) 950 °C，(c) 1000 °C，(d) 1050 °C

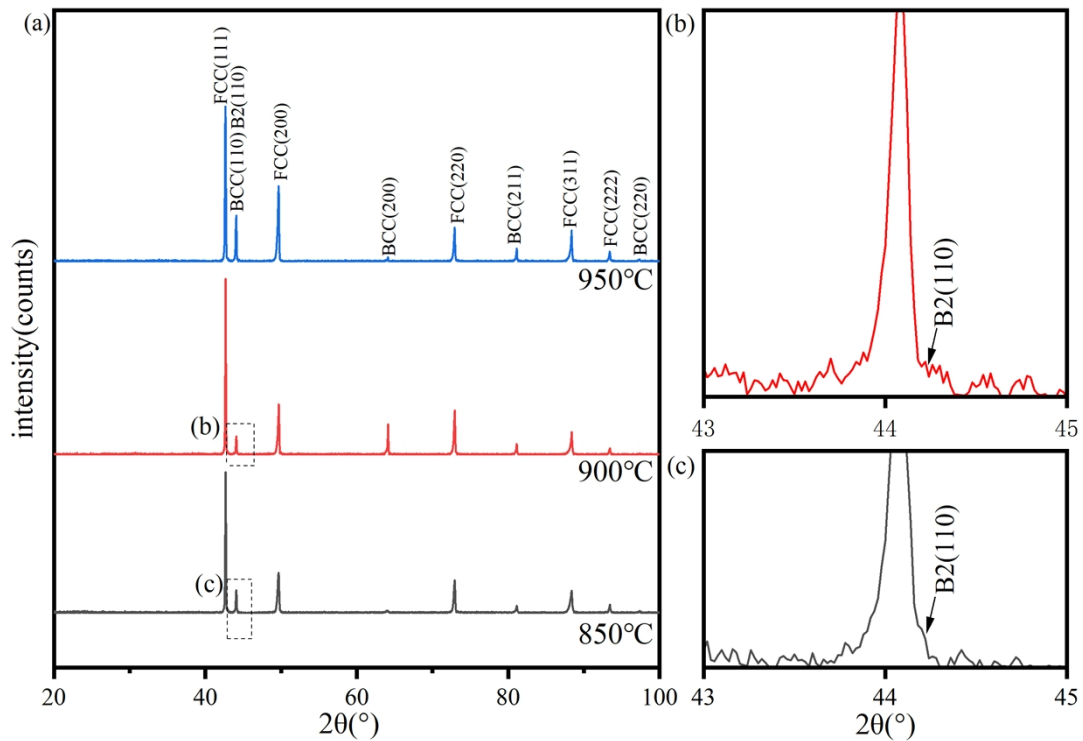
图 7 是 Fe-22Mn-9Al-0.6C 低密度钢在不同实验温度下的热拉伸断口 XRD 谱图。由图 7(a) 可知，Fe-22Mn-9Al-0.6C 低密度钢热拉伸试样的晶体结构为 fcc 和 bcc，即奥氏体和  $\delta$ -铁素体。在实验温度为 950℃ 时，且未发现析出相 (B2、 $\kappa$ -碳化物、 $\beta$ -Mn) 的衍射峰；由图 7(b) 和 7(c) 可知，在 850℃~900℃，有 B2 相析出，这应该是导致塑性下降的原因。

图 7 不同变形温度下的热拉伸断口试样横截面 XRD 谱图
