## 古红果榆修复工程设计探索

**摘要:** 本文以工程技术为手段, 尝试对南京栖霞山的一株古红果榆 (*Ulmus szechuanica* W. P. Fang) 进行环境修复。以不同的施工技术方案多角度切入问题, 并在最终确定了路面打孔疏通的施工方案后组织并完成了环境修复。经过八天的施工过程, 基本达到预期的修复整治效果。通过设计施工流程, 初步探索了栖霞山古红果榆的环境修复工程要领, 这包括但不限于: 其一对于人为活动影响占主要因素的古树来说, 恢复其历史生存环境是工程设计的基本出发点之一, 其二在做工程设计方案时要不断权衡比对、回归检验, 结合古树及其周边场景的具体情况选择施工方案。

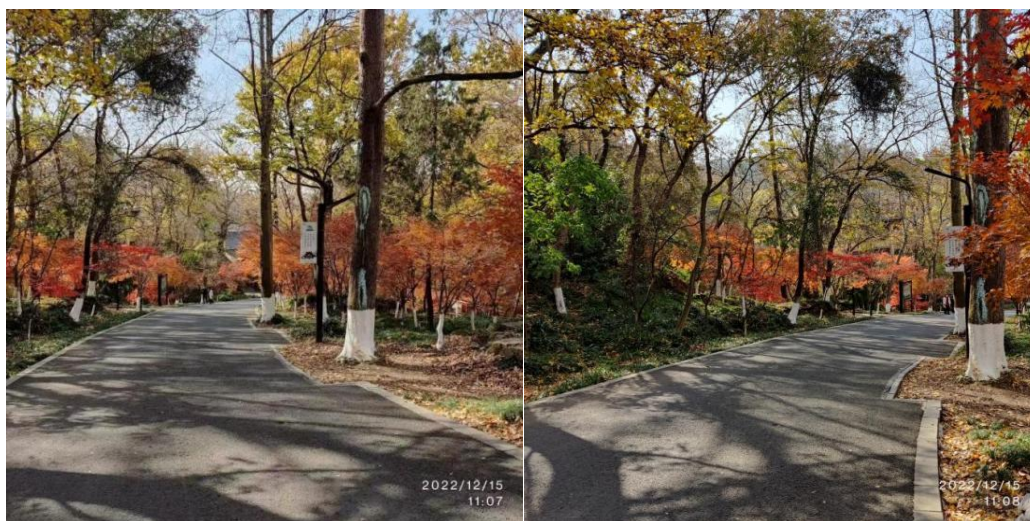
在实地勘察过程中已知,栖霞山古红果榆的树龄为 118 年(编号 770),位于栖霞寺般若台遗址附近(图 1)。目前(2023 年春)古红果榆高 27.6( $\pm 0.5$ )米,冠幅 12.5 $\times$ 9.7 米,胸径 64.0 厘米,地径 85.3 厘米,古红果榆出现长势不良的现象(枯梢、脱皮、蛀孔洞等),树干有局部坏死、腐朽,蛀干腐洞明显,虫害发生于树干部,主要蛀茎干害虫以天牛为主;树条新梢少,枯枝稍多,长势较弱;叶片生长正常的占叶片总量 50%,显现部分末梢枯萎;树干基部有少量腐烂现象,沿树冠滴水线(投影)范围大部分被新修的沥青和石板路面覆盖,部分根部沿路边道牙隆起。

图1. 实地观测情况

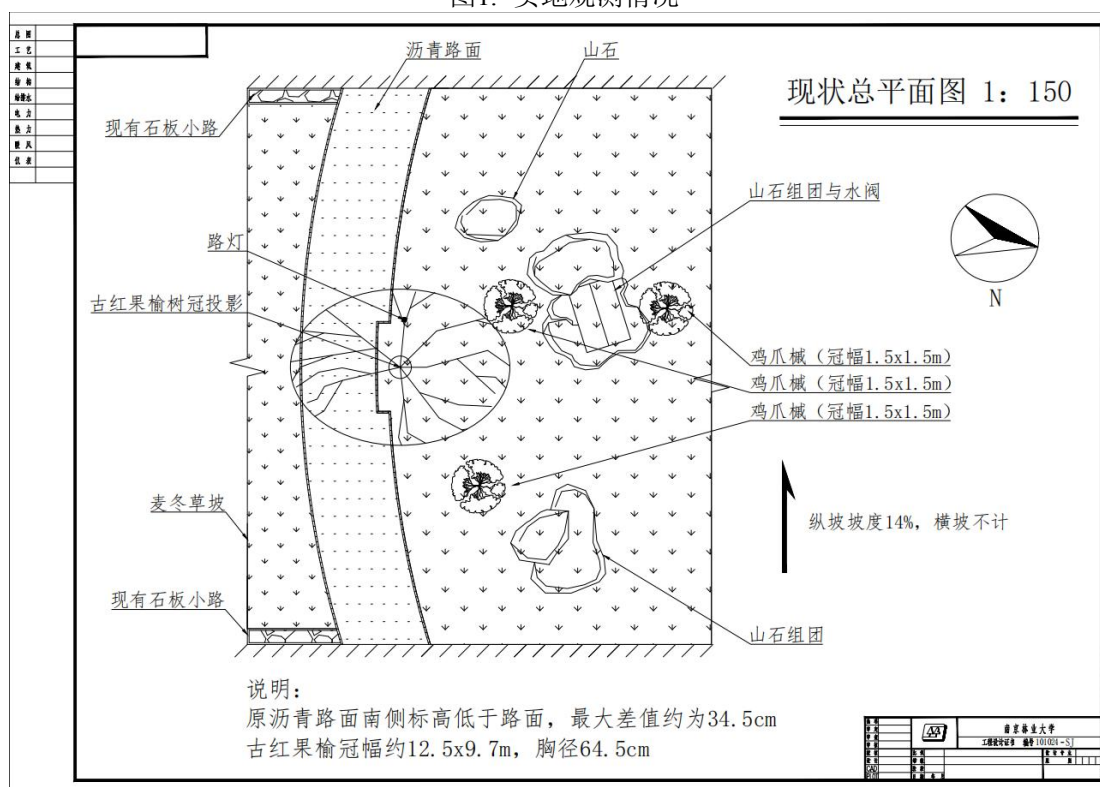
图2. 总平面图

总平面图依据实地测绘而得，北侧有若干山石组团和鸡爪槭，其中最大的一组山石组团在古红果榆北侧约六七米处，其内部埋有一套弃用的水阀。不过这套设施不影响施工的进行，故不做考虑。

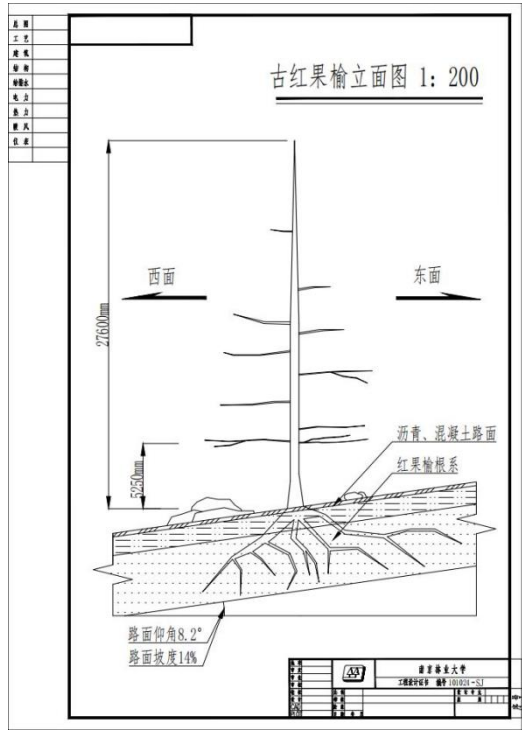
图3. 剖面图

立面图与剖面图均按照实地测绘数据而绘制，作为参考示意，直观地从南立面和路面横剖面两个不同的角度展示了古红果榆现状，并预估了马路结构，据观测和分析，面层由沥青浇筑而成，下面结构层

由混凝土浇筑而成，最下面的垫层则是由碎石铺成。它们的厚度不详，在开挖之前都是预估值。

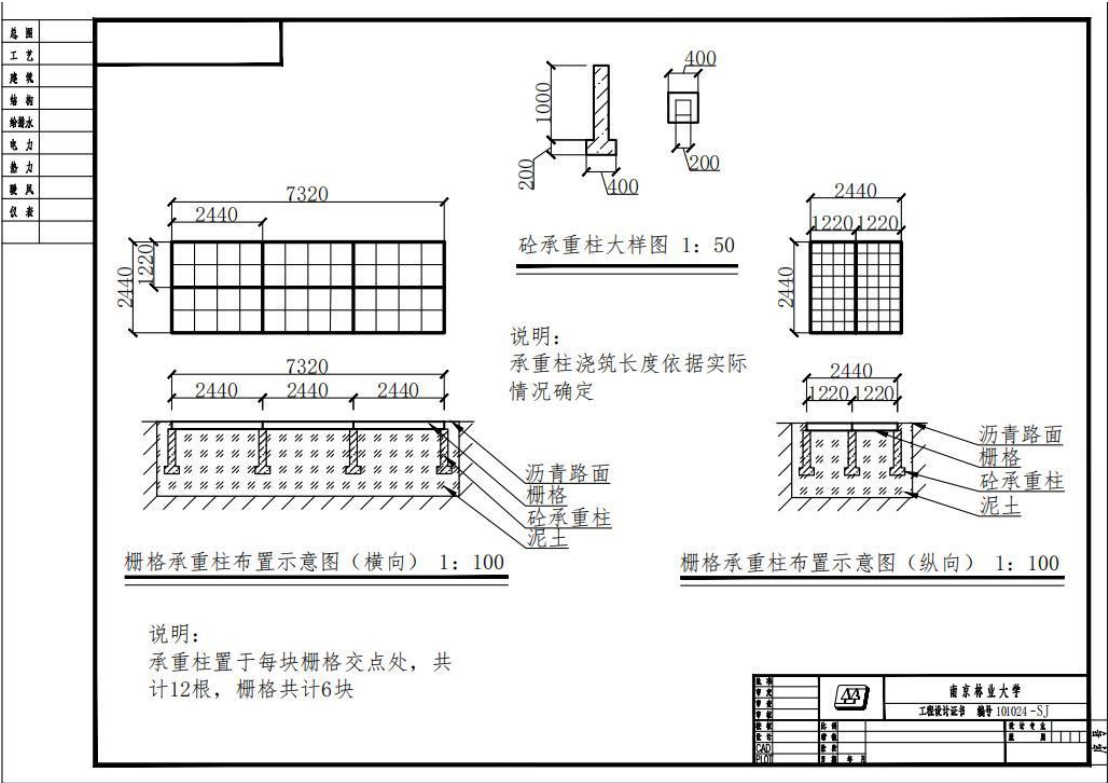
图6. 格栅大样图

因此对于这些问题，进行了检验测试，在本项课题的技术路线中，拟定的方案必须经过回归检验才有可能投入实践活动。测试方法是用汽车等重物在空地上对格栅材料进行碾压，观测其承重能力与结构稳定性。最终的测试结果显示，复合材料格栅的承重能力有限，且不能保证耐久度，在后期的维护管理过程中，可能要换修。而换修需要再投入更多成本。

施工图包括平面示意和挖方碎石回填局部示意（图 5，图 6），其中施工任务分为两段，第一段是对路面进行  $7.32\text{m} \times 2.44\text{m}$  的挖掘，挖掘深度依据实际情况而定，因为不同位置的沥青面层与混凝土结构层厚度不同，而且最下面应该还有未知厚度的碎石垫层。随后在挖开的部分铺设复合材料格栅，格栅的铺设方法是分为六块，每一块尺寸为  $2.44\text{m} \times 1.22\text{m}$ ，按长边三块短边两块排列方式铺设于土壤之上。每块格栅的交点位置还要设立一根承重柱，由混凝土浇筑制成，共计 12 根。

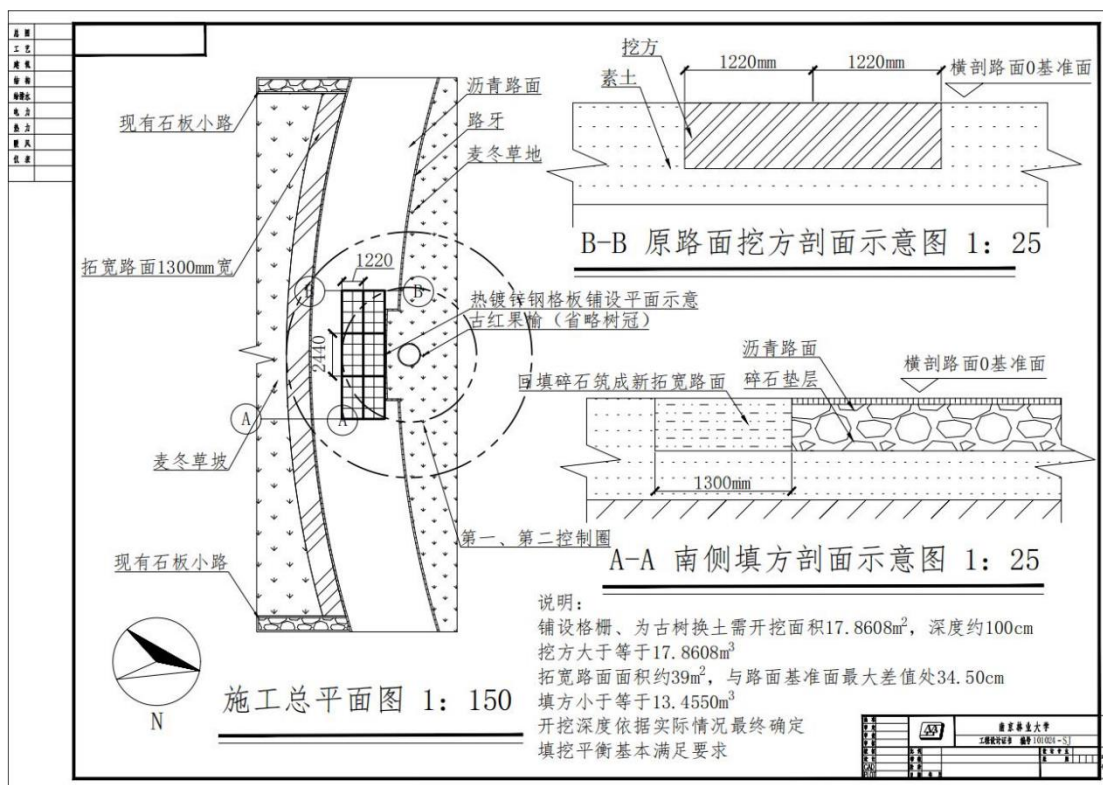
图7.钢隔板方案总施工图

这套工程方案基本达到设计要求，有一定合理性，交付栖霞山相关管理人员之后经过研究讨论，可以进行下一步工程预算。预算结果显示，这套方案的成本相较于第一次格栅方案来说会大幅度增加，同时施工周期也要延长，人工费用也会大大增加，劳务班组的酬劳也应考虑在内。也就是说，第一次方案中关于总成本的问题不但没有解决反而还而提升。

钢格板方案沿用了格栅方案的基本设计思路，挖除古红果榆基部的硬质铺装，再铺设热镀锌钢格板，格板下方要预先埋入砼承重柱，而挖方产生的建筑废料用来填方拓路，在原道路南侧拓建  $1.3\text{m}$  宽的新路。不同点在于，第一，热镀锌钢格板的强度非常高且不易锈蚀，在承重能力和结构稳定性上强于复合材料格栅，并且抗锈蚀，短期内不会因为风吹雨淋而换修。钢格板方案中的承重柱配置也相应加强了，每隔  $1.22\text{m}$  就要设一砼承重柱，采用 C300 强度的砼和钢筋内骨架结构浇筑制成，确保钢格板不会因为太重而下沉，导致路面塌陷，影响正常通车和行人通行。此外在图纸规范上也做出了优化，笔者划设了两道施工控制范围，内圈是以古红果榆为圆心，到钢格板外侧距离为半径，外圈是以古红果榆为圆心，到南面  $1.3\text{m}$  宽拓路外侧距离为半径。

钢格板的尺寸经过讨论后定为  $1.22\text{m} \times 1.22\text{m}$ ，这是因为原先的尺寸只适用于密度较小的复合材料格栅，钢格板如果还按  $2.44\text{m} \times 1.22\text{m}$  的尺寸来做的话，就会大大增加承重结构的负担，并且尽管缩小了每块钢格板的尺寸，还是增添了承重柱的数量。

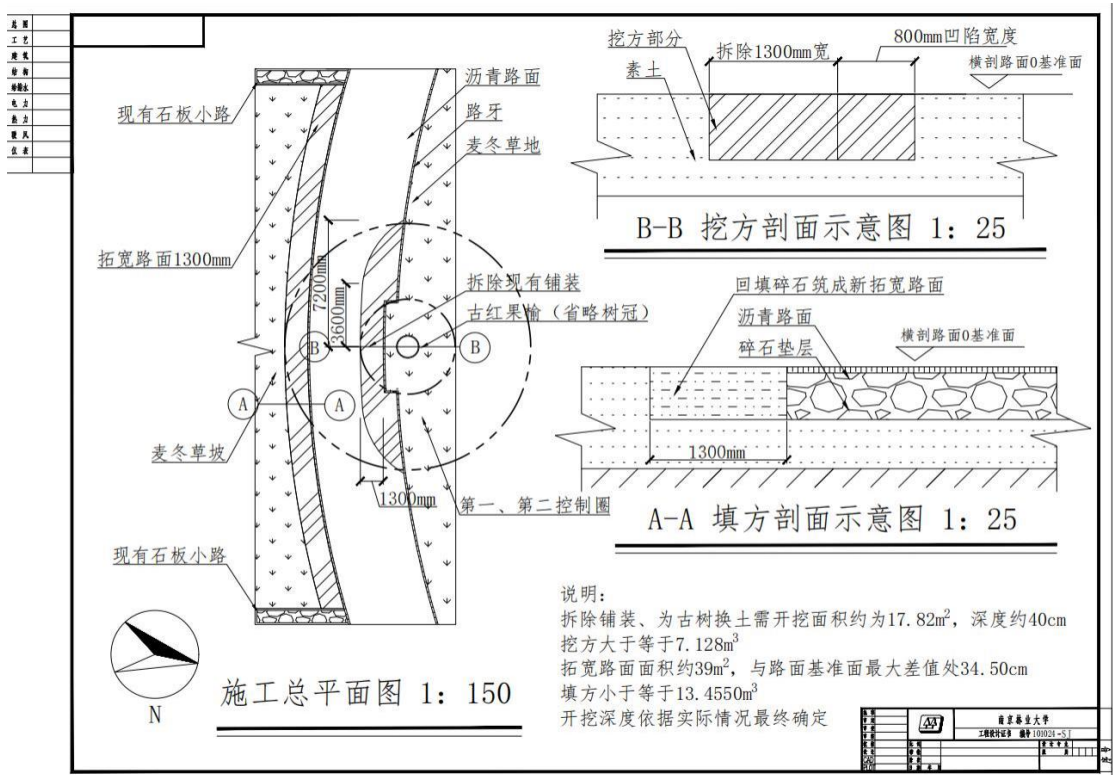
图9. 挖路方案总施工图

在挖方施工完成之后，对挖除的部分也就是靠近古红果榆基部的地方进行局部换土，把板结土壤换成适宜树木生长的营养土。然后新的马路边缘设置一排 pvc 材质栅栏进行围护，防止行人践踏，栅栏下方还有一排新的道牙，采用芝麻灰道牙砖砌筑而成。一系列的施工，与局部破除硬质铺装的基本出发点相符合，同时也做到了保护古树周边区域，用道牙和栅栏简洁有效地进行围护，至于挖路占用的空间，在南侧的拓宽路面上得到补偿，通车和行人的需求也得以保障。但是挖路方案存在的固有问题是，原有道路的稳定性很可能遭到破坏，路面平均宽度只有 5.1m，而古红果榆处的路面本就向内凹陷了 80cm 左右，加上 1.3m 的挖路宽度，也就是说古红果榆基部的原有路面经过开挖后，最窄处仅有 3m 左右。这对原路面的强度和稳定性是个巨大的考验，虽然通车和行人需要的空间由南侧拓宽路面进行补偿，但是新筑的路面与原有老路之间毕竟不是一个整体，不能补偿它的强度，而原路面开挖后最窄处的宽度只剩下平均宽度的五分之三，自身强度和稳定性大打折扣，对通车来说存在风险，特别是一些用于园林绿化作业的工程车辆载重比较大，这样的车辆在经过该路段时风险难以评估，万一造成路面断裂或是塌陷又会需要更多施工来维修。

挖路的范围是选取古红果榆为中心，东西各沿直线开挖 3.6m 后，顺着原路面的弯曲弧度继续开挖 3.6m，向北侧靠拢。东西两个方向总计开挖 14.4m 的路段长度，古红果榆中心点处向南到开挖范围的垂直宽度为 1.3m，估算出开挖面积和挖方量分别约为 17.82m<sup>2</sup> 和 7.128m<sup>3</sup>，这里由于不用埋入承重柱，所以只要挖到土壤的深度就行，换言之就是沥青混凝土层加上碎石垫层整个硬质铺装的厚度，按照 40cm 的平均深度来计算。南侧的拓宽路面设计与先前的方案一致，填方量估值为 13.455m<sup>3</sup>，这里不难看出，填挖之间可能不平衡，实际施工过程中如果发现确实不够填方，则需要另外准备材料运送上山进行拓路。

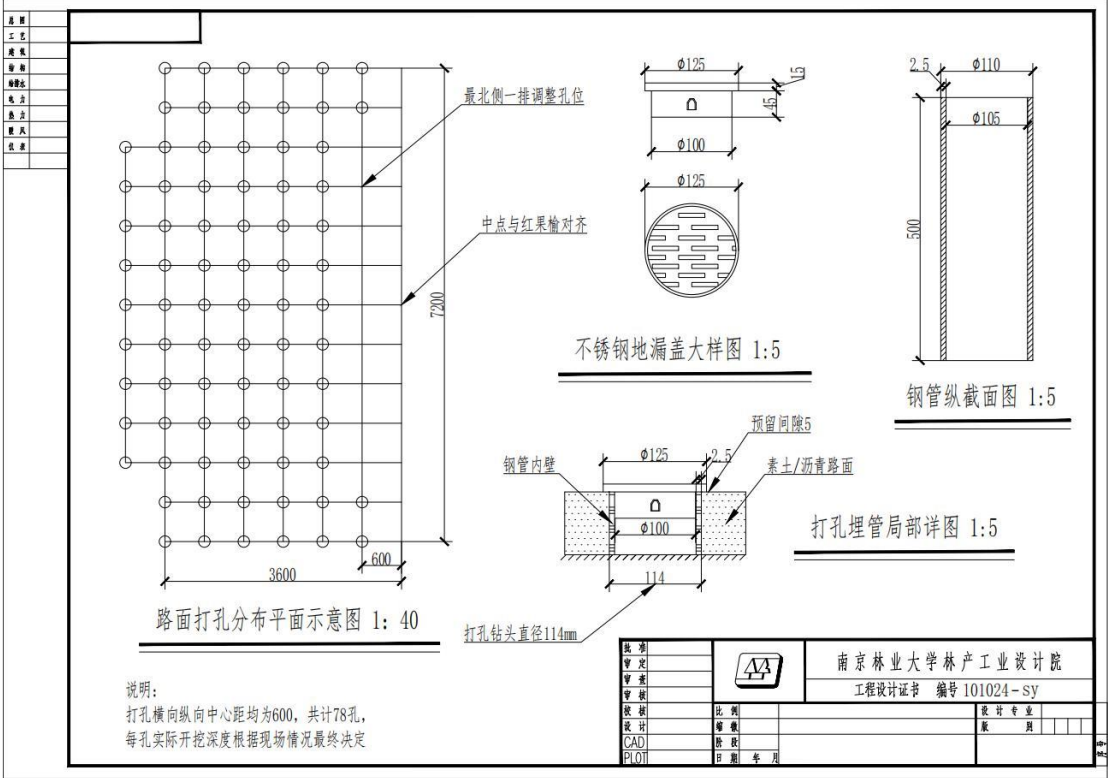
图13. 竣工图

在预施工中，工人师傅发现最北侧靠近古红果榆基部的一排孔位需要调整，这是因为它们在设计中距离道牙边缘只有 60cm，如果依原设计打孔，道牙会崩裂。并且这一排透气孔本身的意义也不大，它们距离道路边缘太近，附近就是土壤，所以完全可以取消掉，在别处再补添上同等数量的透气孔。

对于预施工中发现的孔位不适宜问题,最终决定将最北侧这一排孔位减少9个,同时在最南侧新增9个孔位,与原设计中共计 78 孔的数量保持一致。竣工图示意如下(图13,图14):
