# 板材矫直机除鳞装置研究与应用

**摘 要:** 针对高强度中厚板经板材矫直机矫直时, 其氧化铁剥落压入钢板表面形成凹坑缺陷及脱落后氧化铁进入矫直机辊系影响其工作辊及支承辊使用寿命等问题, 深入分析其产生机理, 并制定解决方案。设计并制作了一种板材矫直机除鳞装置, 利用中压除鳞水对矫直前的钢板上下表面的氧化铁快速清理, 避免氧化铁压入, 可有效提高矫直后的钢板表面质量, 提升钢板产品品质, 实现降本增效。

## Research and Application of Descaling Device for Plate Straightening Machine

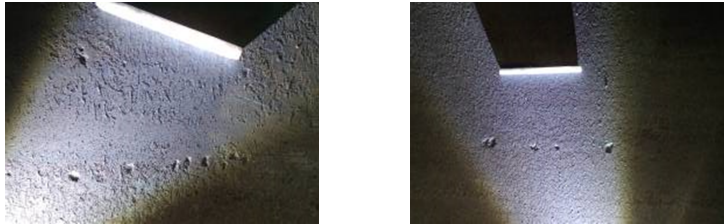
图 1 钢板表面凹坑

钢板表面凹坑缺陷如图 1 所示, 主要集中在钢板经矫直机矫直后, 钢板表面呈现的具有一定深度的无

规则分布的凹坑，此缺陷严重影响产品质量，大部分不能满足使用要求。

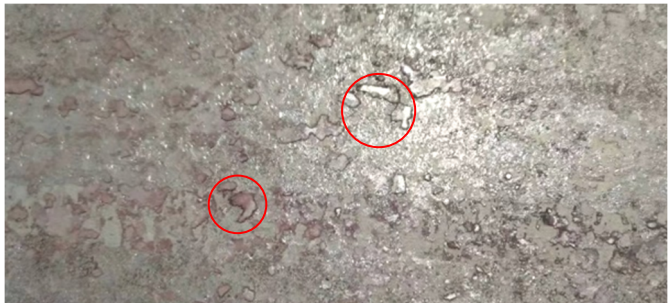
图 2 钢板表面氧化铁

钢板经粗轧、精轧、控冷等工艺及运输过程极易产生再生氧化铁，如图 2 所示。由于其氧化铁皮与钢板基体的粘附性较差，在矫直过程中，钢板受到矫直力作用，一部分氧化铁直接压入钢板表面；一部分氧化铁由于其热变形时塑性与钢基体之间不匹配，氧化铁皮的延展性低于钢基体，在矫直时表层氧化铁皮受到连续且不断改变方向的弯曲力后，氧化铁与基体分离、崩裂并积聚，在反向矫直过程中再次压入钢板表面，形成凹坑，如图 3 所示。

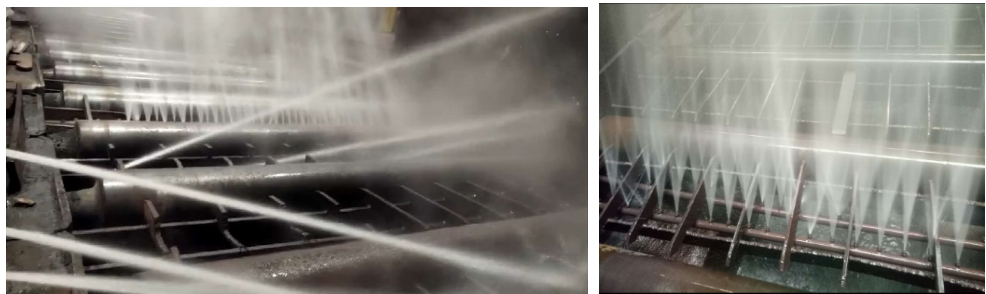
图 7 板材矫直机除磷装置安装应用

此装置具有结构简单，成本低，易于加工制作等优点，根据设计原理及结构设计，制作板材矫直机除磷装置并安装，如图 7 所示。

通过上述试验表 1 和表 2 对比，可以看出：使用板材矫直机除磷装置可有效清除钢板表面氧化铁，避免钢板表面氧化铁压入形成凹坑缺陷，有效提高钢板表面质量。

某中板厂热轧宽厚板生产车间，由于凹坑缺陷，该厂生产的 Q550D、Q690D 等高强品种钢，钢板表面质量不佳，无法满足用户需求。投用该装置后，可以快速地将再生氧化铁皮彻底地清除，最终获得高质量表面的高强钢，大大地提升了钢板产品品质。钢板表面光洁度高、麻面及凹坑现象明显减少，运用上述技术方案，调质高强钢表面麻面和凹坑缺陷的一次发生率由过去的 70%，降至 5%以内。同时，由于钢板表
